## **Науково – технічний звіт**

**«ОБСТЕЖЕННЯ ТЕХНІЧНОГО СТАНУ  
КОНСТРУКЦІЙ І ЕЛЕМЕНТІВ ЖИТЛОВОГО БУДИНКУ,  
що розташований за адресою:  
Київська обл., Васильківський р-н.,**

**КИЇВ 2011**

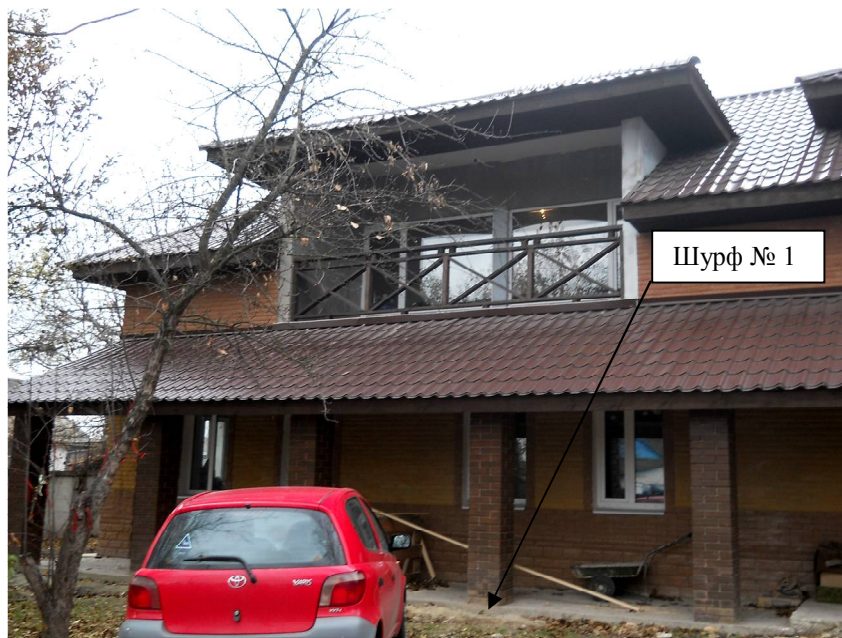
- з головного фасаду біля колони тераси № 1 в осях 2б-А складає 100мм(див. фото №№ 9, 10 додатку Б);
  - з правого бічного фасаду під підвіконням в осях Г-Д по осі 5 складає 600мм(див. фото №№ 15, 16 додатку Б).

Фото 9. Шурфування ґрунту біля колони тераси № 1 в осях 2б-А.

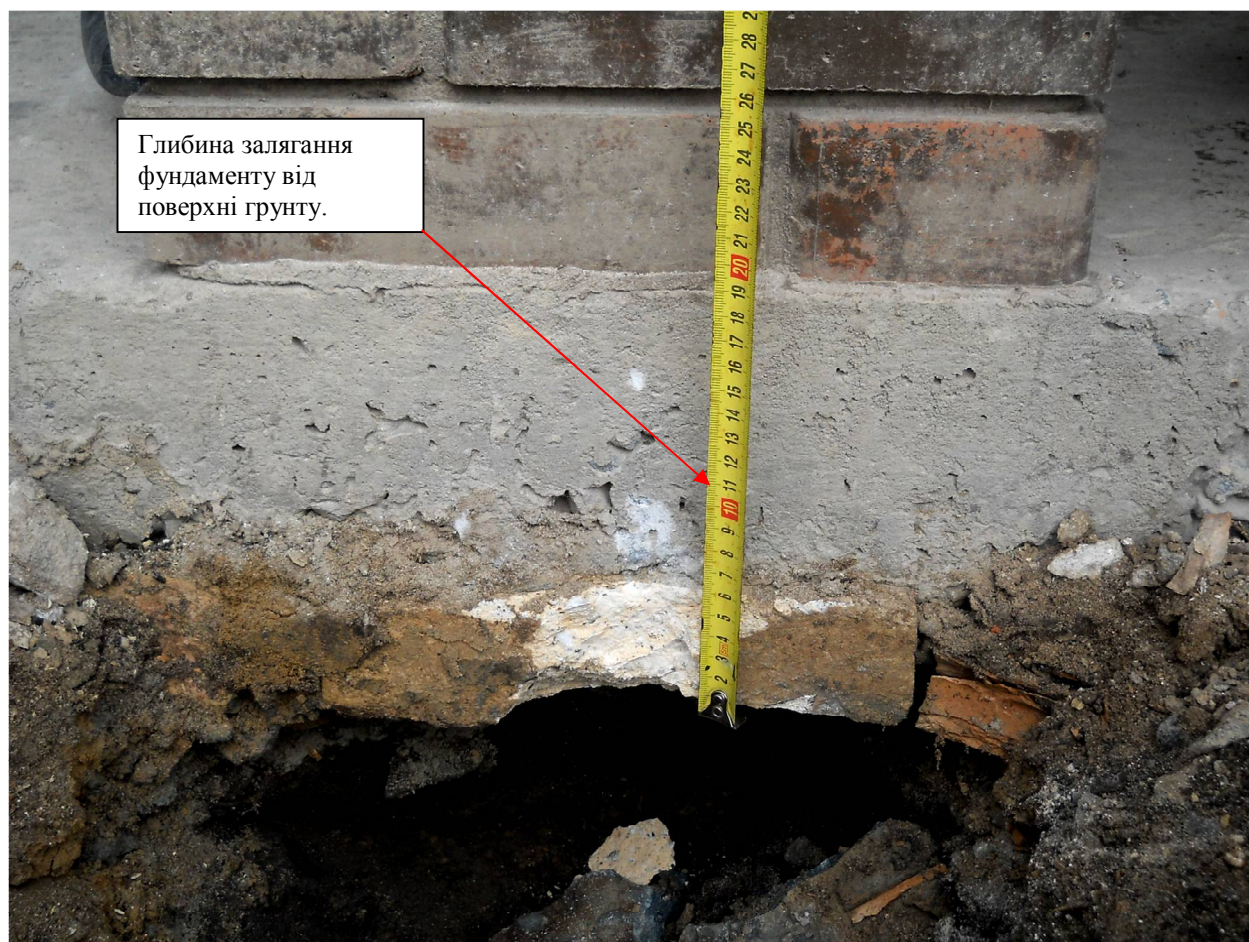
По результатам візуального та інструментального обстеження конструкції фундаменту будинку виявлено, що фундамент будинку мілко залягання від 0,1 до 0,6 м.

Мінімальна глибина залягання фундаменту для Київської області повинна бути нижче глибини промерзання на 0,2-0,3 м і становить 1,2-1,5м. Глибина промерзання ґрунту для Київської області – 1,0-1,2 м.

Мілке залягання фундаменту будинку в подальшому може призвести до не рівномірних осадок основи та конструкції фундаменту, що може викликати процес тріщиноутворення по конструкціям будинку.

Фото 10. Шурф № 1.  
Глибина залягання фундаменту під цегляну колону складає 100 мм.

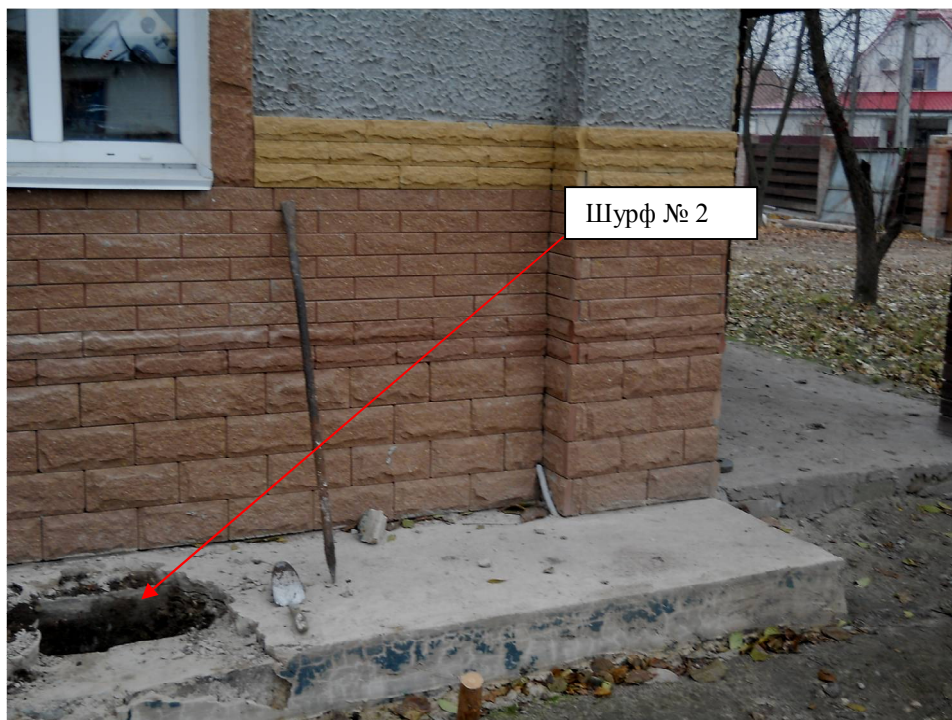
Фото 11. Шурфування ґрунту біля підвіконня з лівого бічного фасаду в осях Б1-В по осі 1.

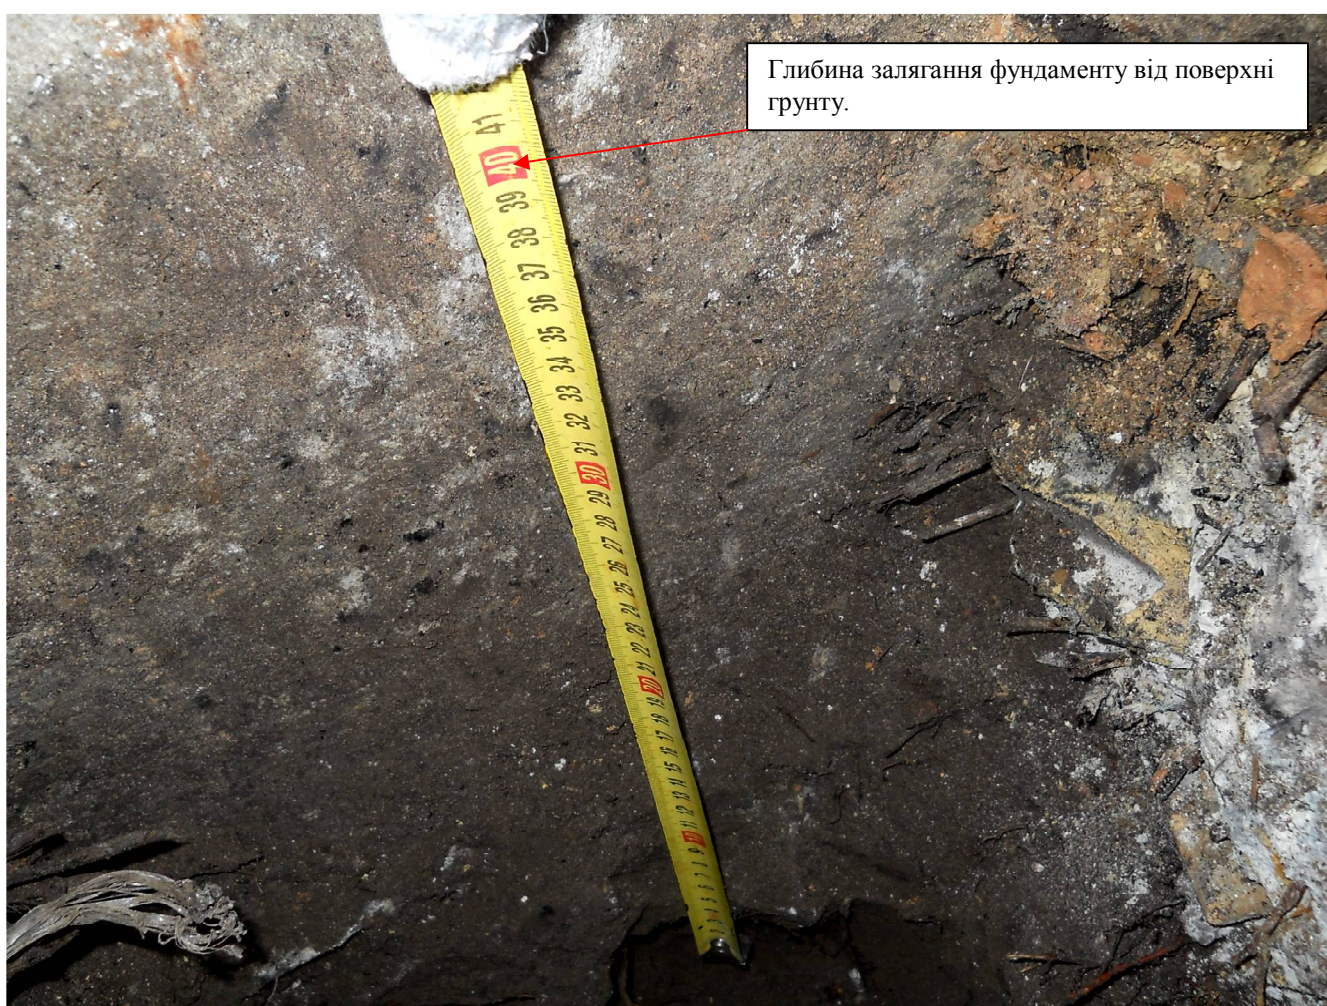
Фото 12. Шурф № 2.  
Глибина залягання фундаменту під стіну лівого бічного фасаду складає 400 мм.

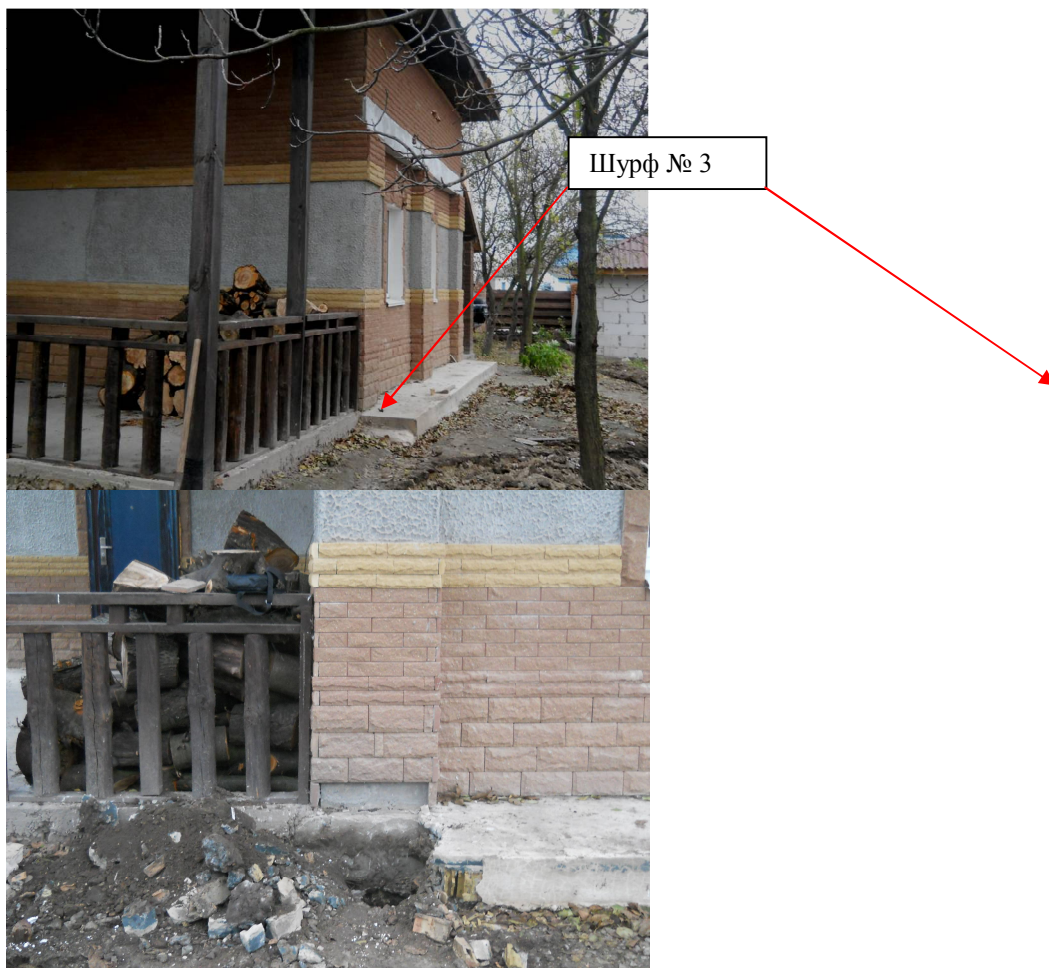
- з лівого бічного фасаду в осях Г-1 біля виступу стіни складає 200мм. (див. фото №№ 13, 14 додатку Б);
- 5. Глибина залягання фундаментів під новою прибудованою частиною будинку:

Фото 13. Шурфування ґрунту біля виступу стіни лівого бічного фасаду в осях Г-1.

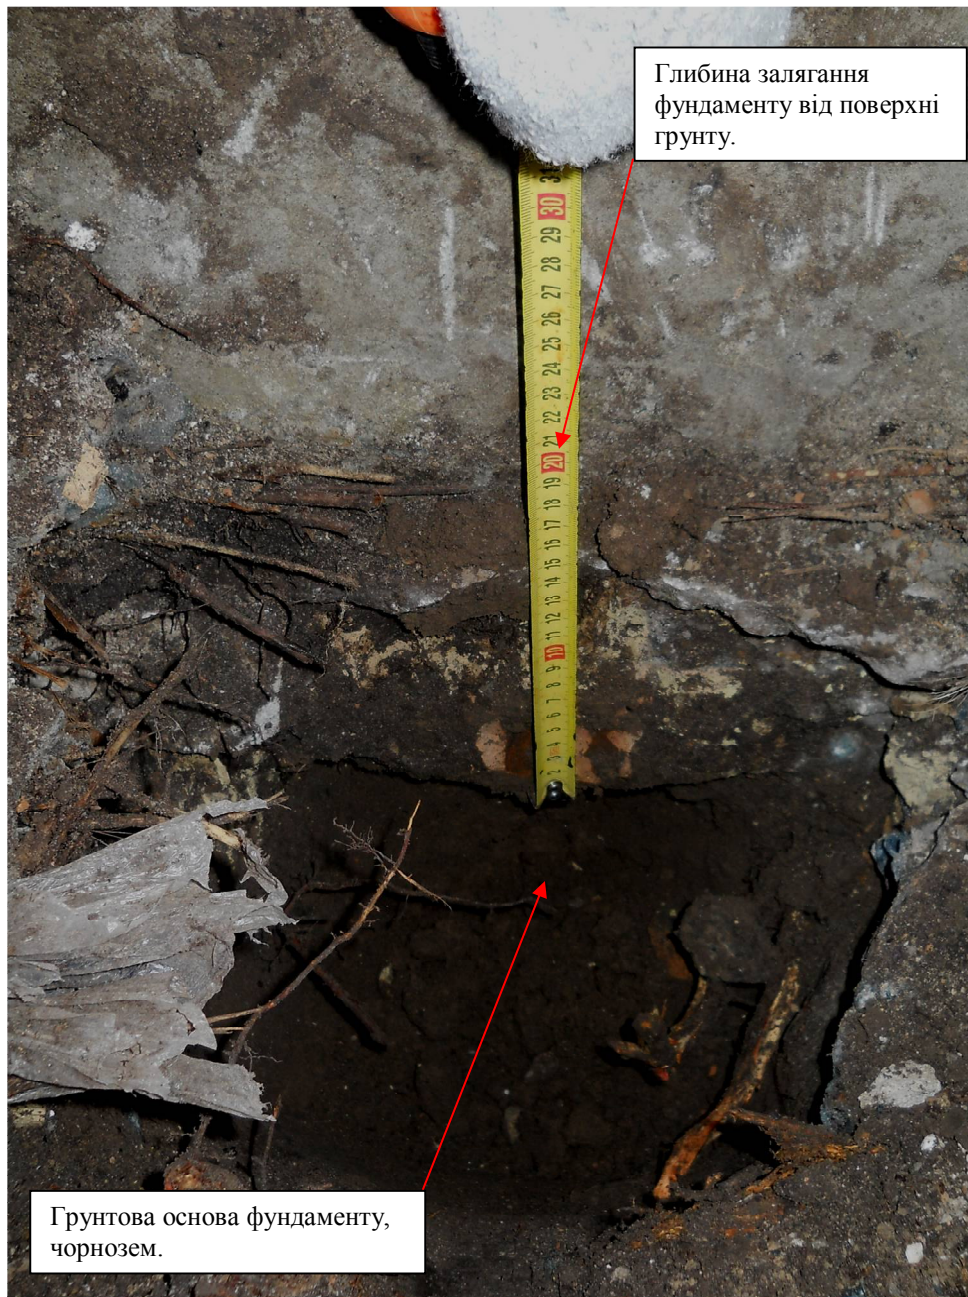
Фото 14. Шурф № 3.

Глибина залягання фундаменту під стіну лівого бічного фасаду складає 200 мм.

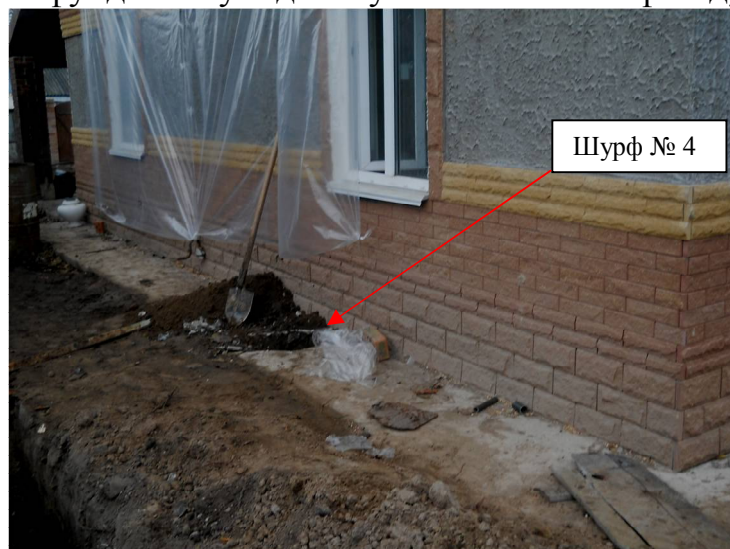
Фото 15. Шурфування ґрунту біля підвіконня з правого бічного фасаду в осях Г-Д по осі 5.

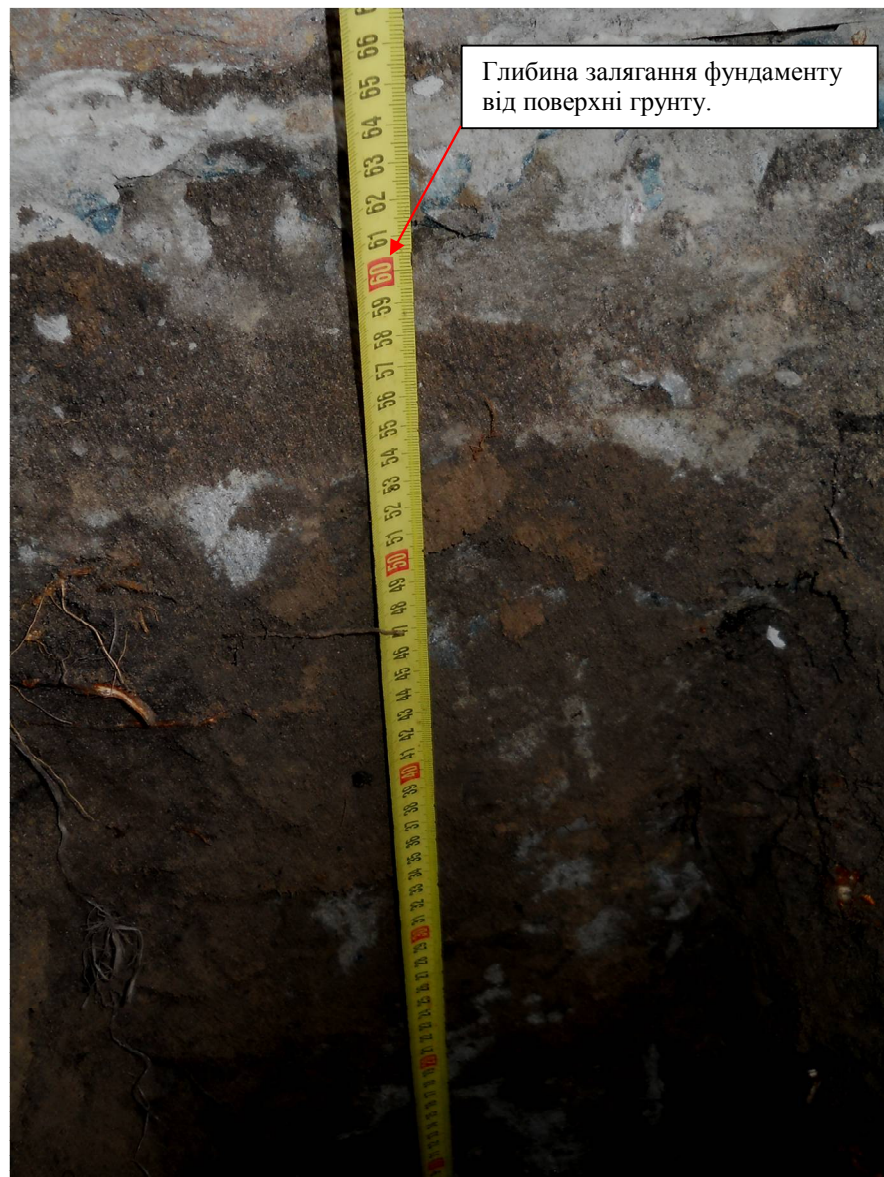
Фото 16. Шурф № 4.

Глибина залягання фундаменту під стіну правого бічного фасаду складає 600 мм.

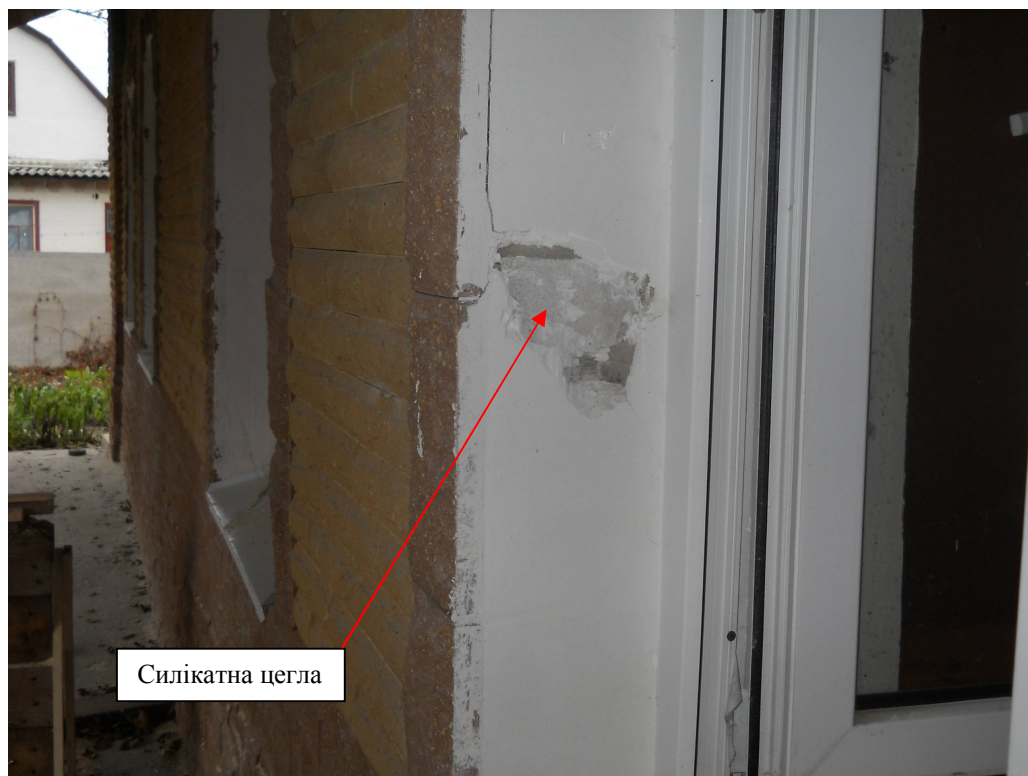
- 6. В осях 1-3/Б-Г першого поверху виявлено стару частину будинку, яка складена з дерев'яних стін товщиною 400-410мм поштукатурених глиною по дерев'яній дранці.  
Зовнішня поверхня стін в осях 1-3/Б, Б-Г/, 1-2/Г обкладена силікатною цеглою товщиною 120мм. (див фото №№ 17-19 додатку Б).

Фото № 17. Обкладення дерев'яних стін старої частини будинку силікатною цеглою. Фрагмент стіни в осях 2б-3/Б.

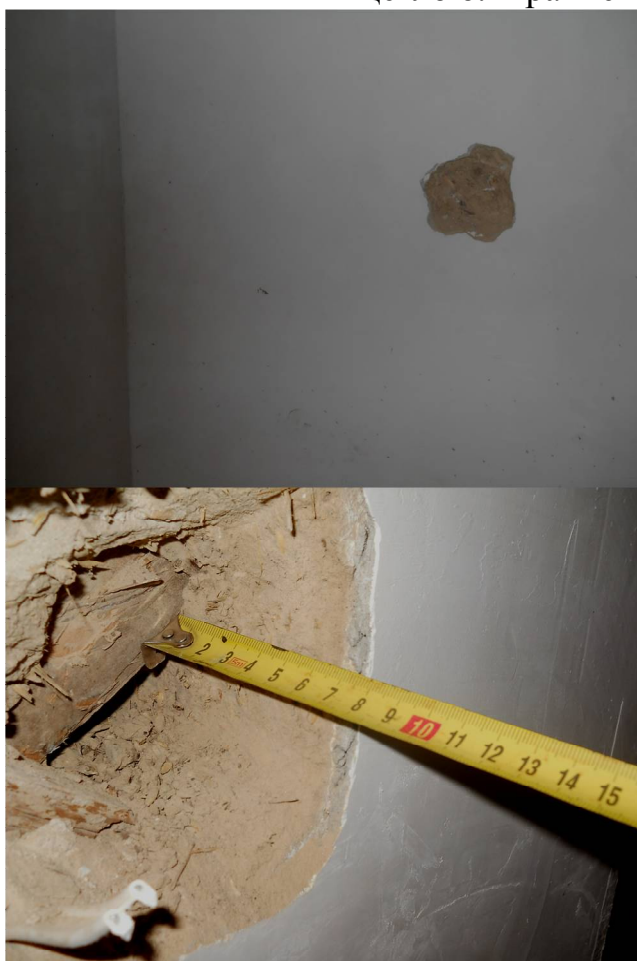
Фото 18, 19. Вигляд внутрішньої поверхні зовнішніх стін старої частини будинку.

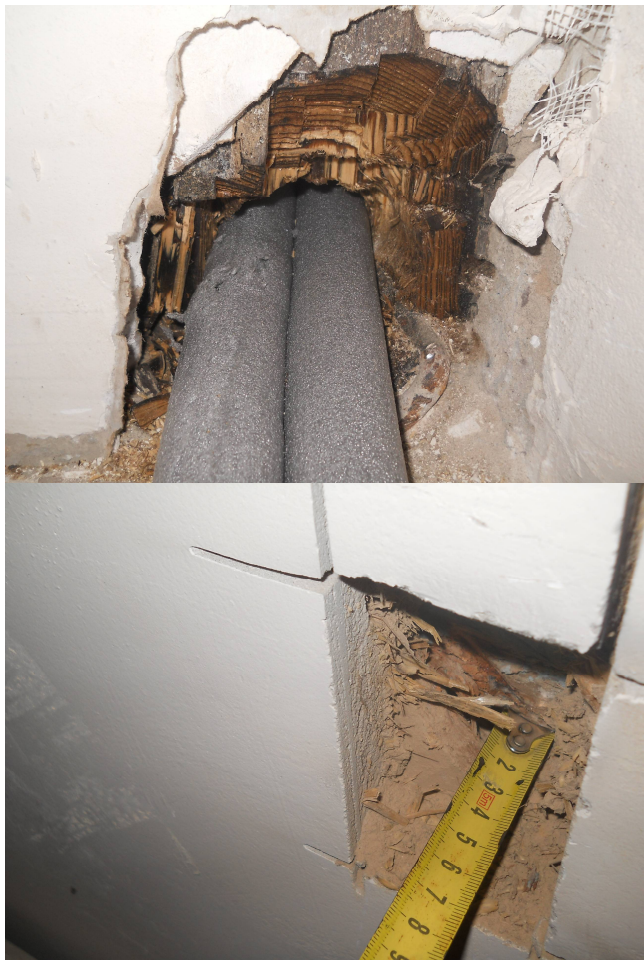
- 7. Внутрішні стіни старої частини будинку в осях Б-Г/2, Б-Г/3, 2-3/Г дерев'яні товщиною 230-370мм, поштукатурені глиною по дерев'яній дранці (див фото №№ 20, 21 додатку Б).

Фото 20, 21. Вигляд внутрішньої поверхні внутрішніх стін старої частини будинку.

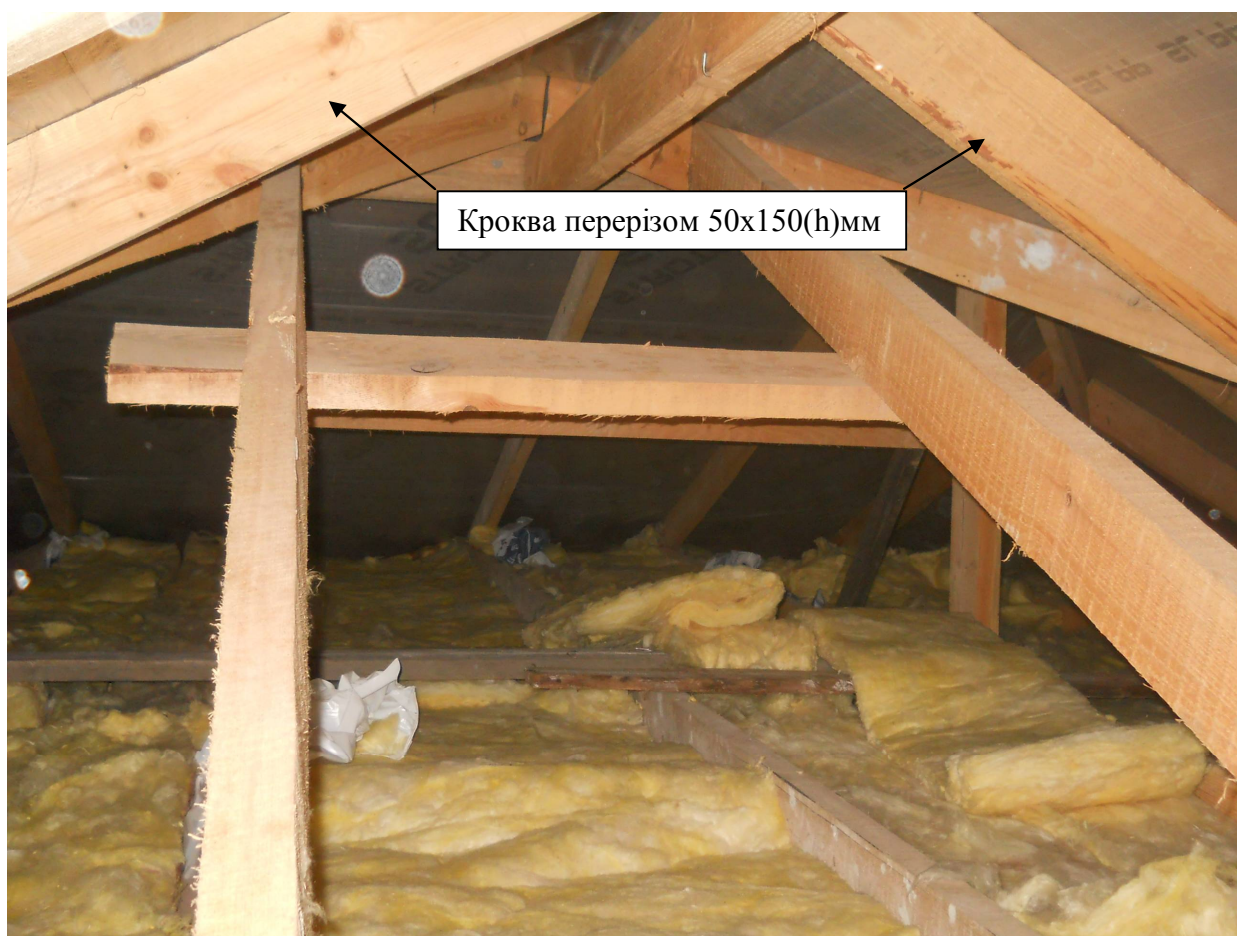
З'єднання та вузли обпирання виконані на врубах, металевих скобах, металевих перфорованих кутиках(див. фото 33-35 Додатку Б).

Фото 33. Загальний вигляд кроквяної системи даху будинку.

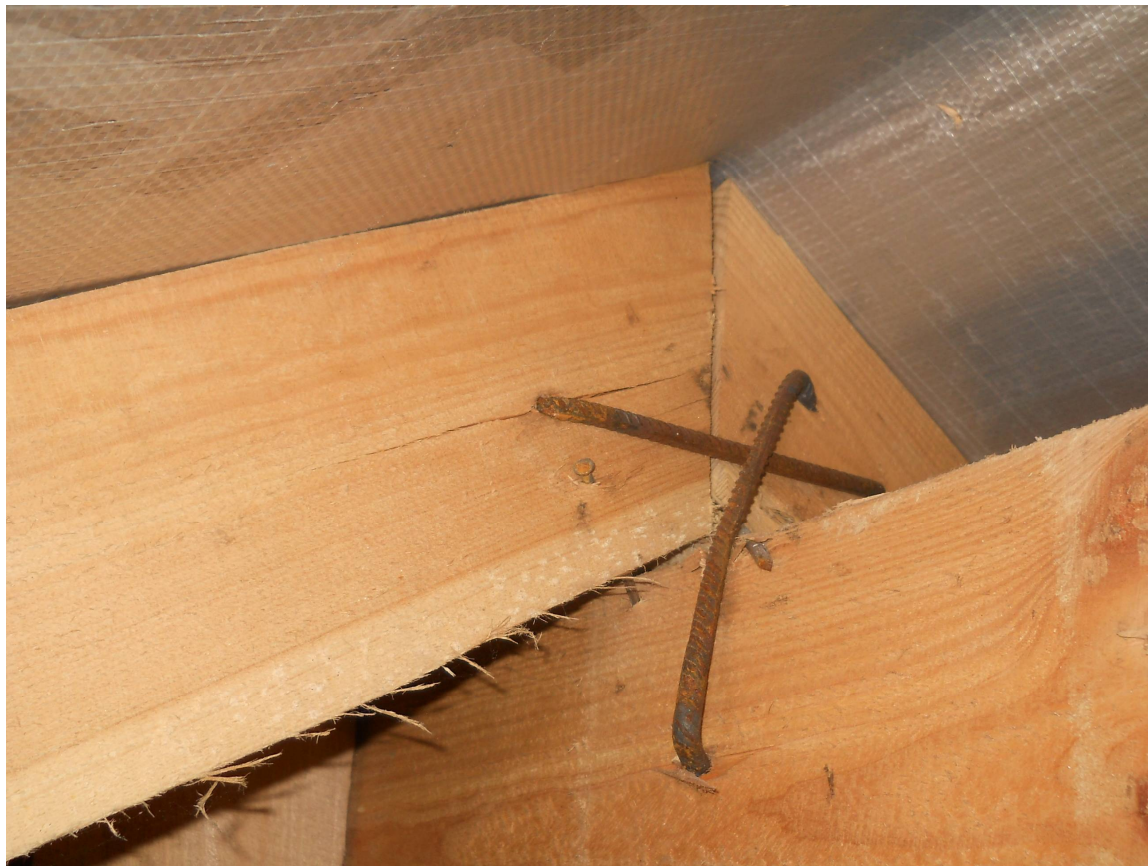
Фото 34. Скобове з'єднання кроквин та конькового бруса.

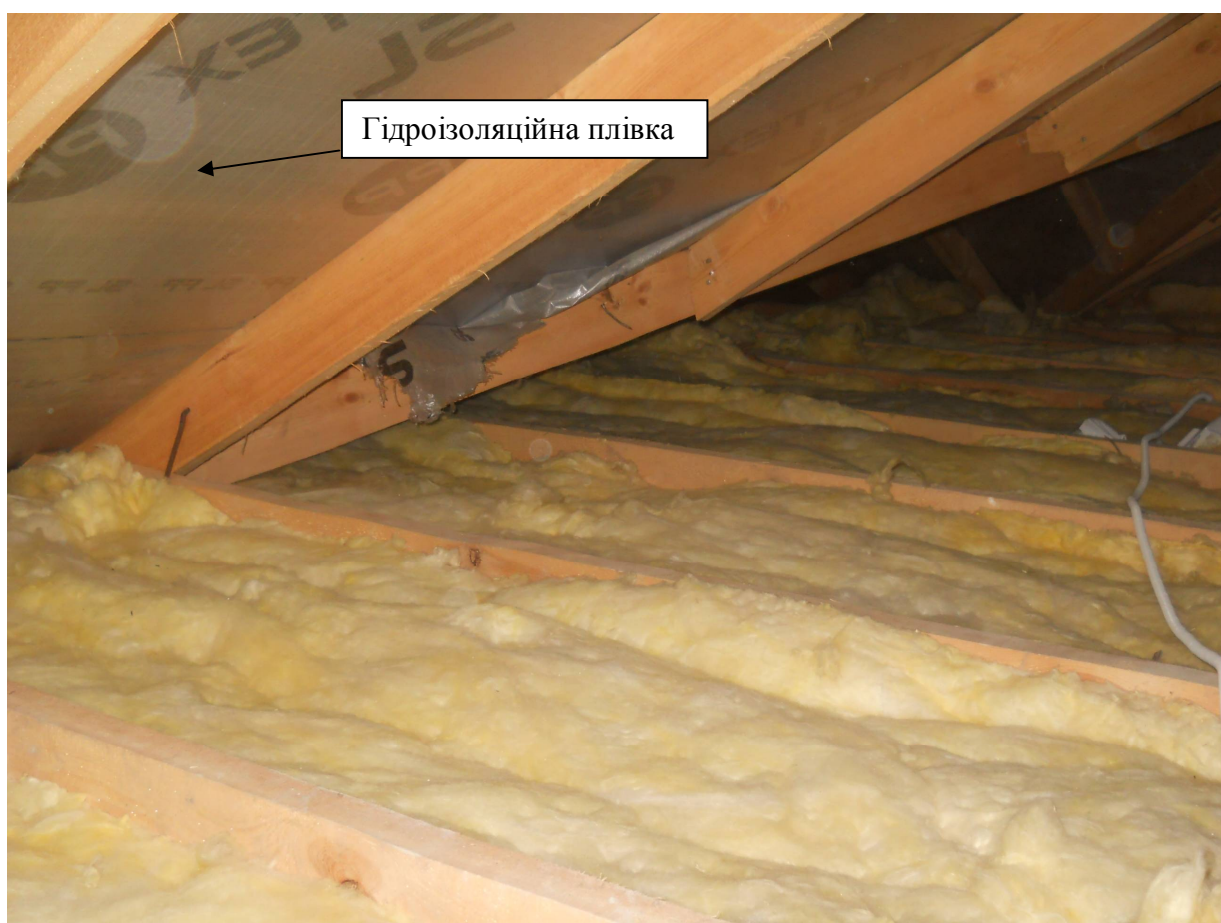
Між кроквами даху укладений утеплювач товщиною 50-100 мм.

Фото 35. Шар утеплювача даху будинку.

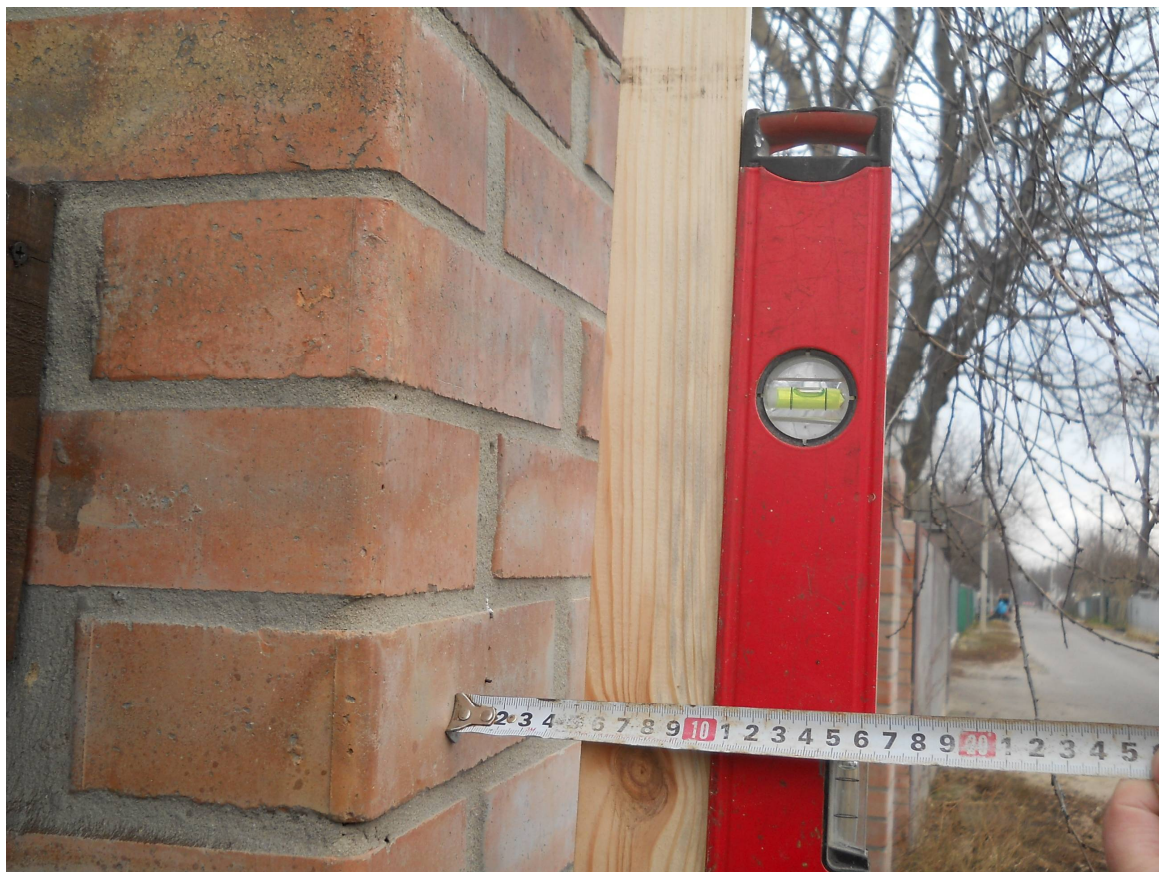
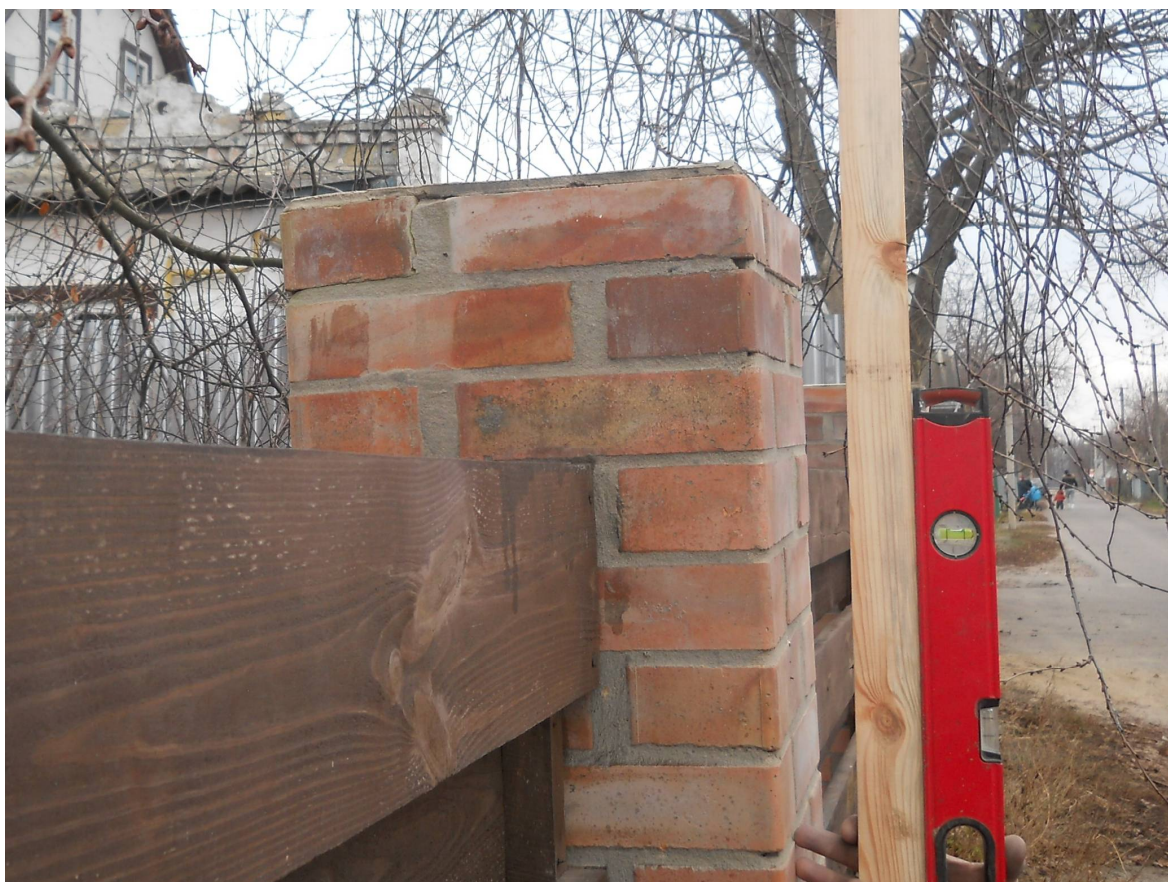
Паркан з головного фасаду садиби складається із дев'яти цегляних стовпчиків перерізом 380х380мм. висотою 2 м. Фундамент під стовпчики мілко залягання глибиною 10-20 см.

Фото 38, 39. Відхилення від вертикалі цегляних стовпчиків паркану з головного фасаду садиби.
